01/2013

# STAVEBNÍ INSPEKCE OBJEKTU

XXXXXXXXXXXX

Stach.cz stavby, s.r.o.  
Ladislav Stach, ČKAIT 0201706

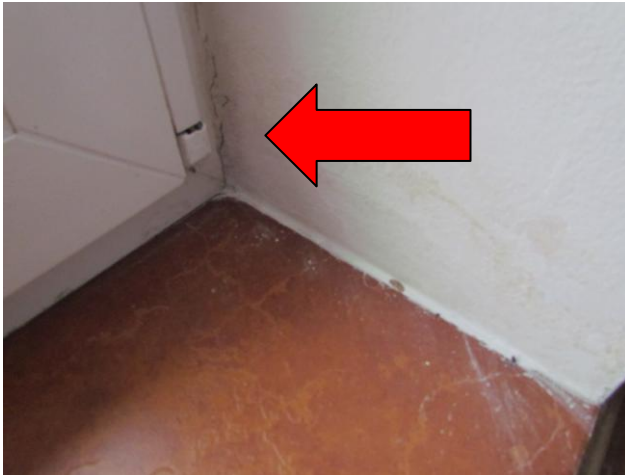
*K vlhnutí interiéru na prahu balkonových dveří dochází vlivem tepelného mostu, jeho odstranění je poměrně složité, bylo by potřeba zateplit venkovní špalety XPS tl. 20 což je s ohledem na stávající provedení a další napojení šlechtěných omítek dosti složité. Řešením by mohlo být provedení zateplení špalet z vnitřního líce.*

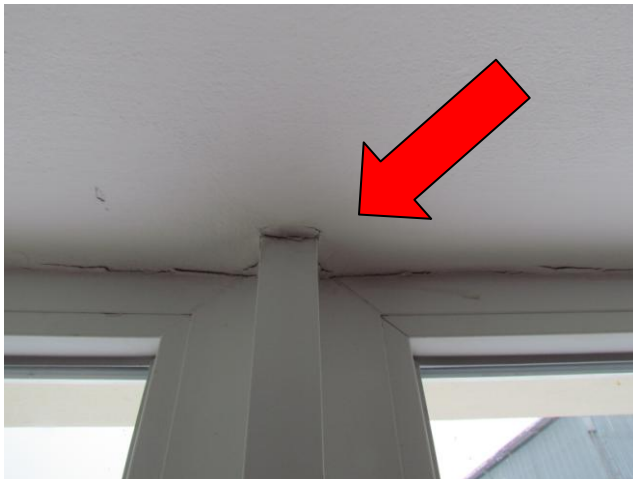
*Vypraskání akrylátových tmelů na styku s okenním rámem je typickým trvalým problémem, v těchto detailech napojení je nutné při provádění omítek používat začišťovací okenní lišty.*

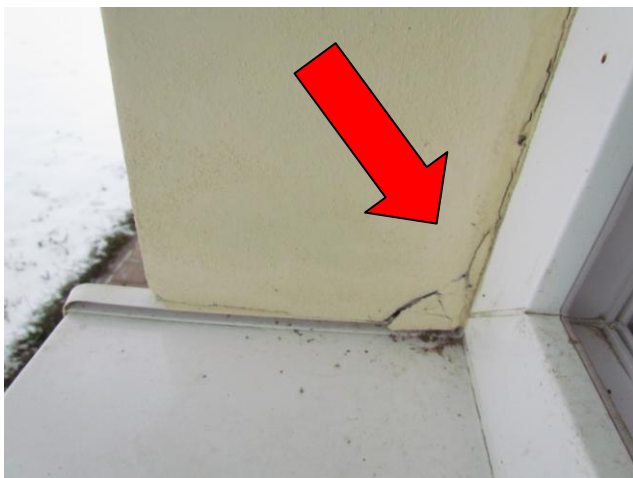
*Podobná závada a stejný nedostatek tentokrát na venkovní špaletě, kdy navíc vadně provedený detail na styku s parapetem při pronikání vlhkosti do omítky způsobil její vypraskání a odpadávání.*

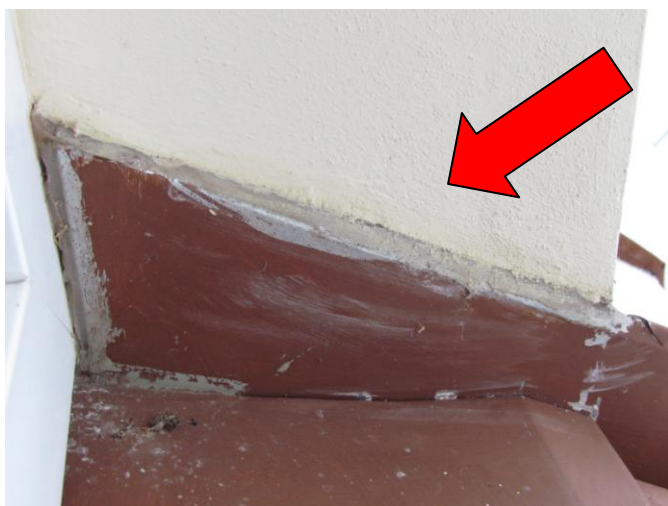
*Zcela tragický způsob provedení oplechování parapetu kde je snad úplně všechno špatně, doporučuji výměnu tohoto parapetu. Hrozí zatékání.*

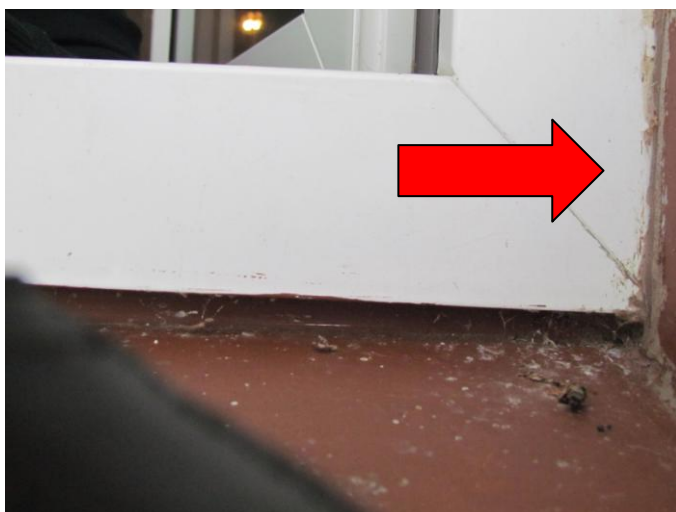
*Co na to říct? snad jen že se jedná o ukázkou toho jak by to opravdu vypadat nemělo*

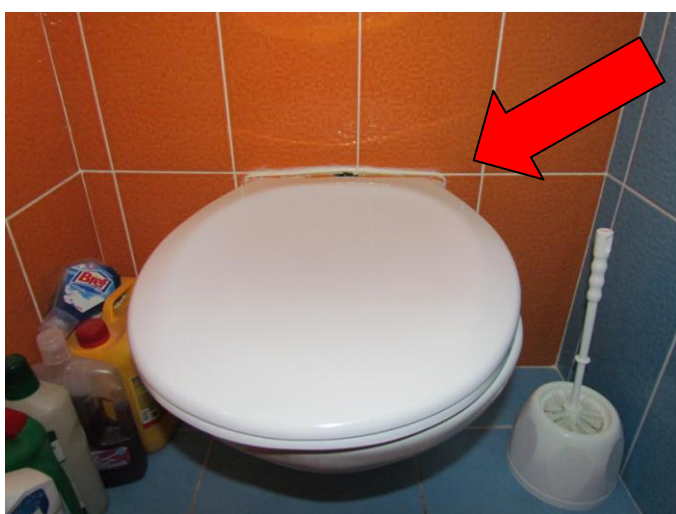
*Utržené WC, problém bude v chybném kotvení, potažmo ve zvolení nevhodných hmoždinek do zdiva typu Therm. Doporučuji odstranit stávající přízdívku a provést nové ukotvení WC mísy.*

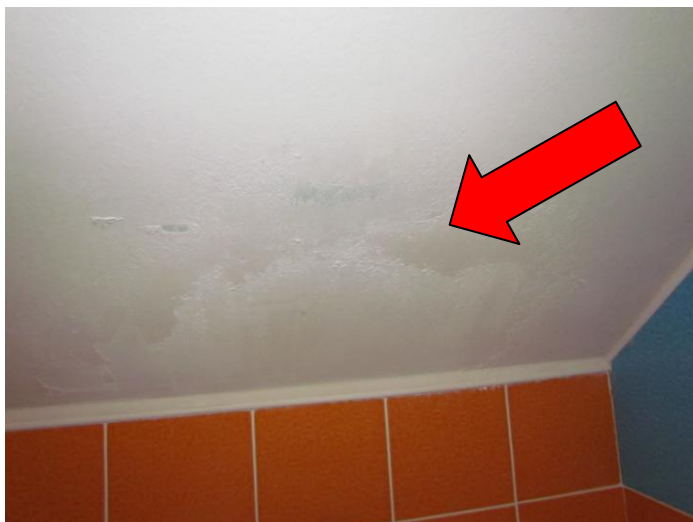
*Projev vlhkosti na SDK konstrukci  
v místě nad vanou, zde se nejedná o vadu konstrukce jako spíše důsledek užívání*

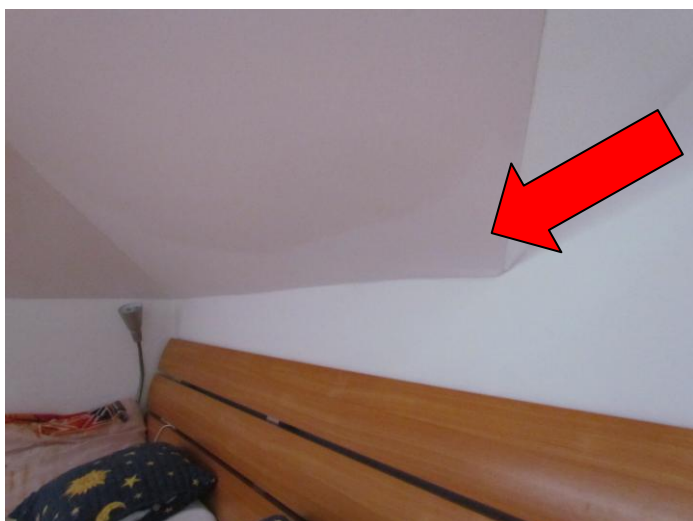
V současnosti na těchto místech dochází k vlhnutí vlivem tvorby tepelných mostů a to z důvodu že zde lokálně tepelná izolace zcela chybí nebo je příliš nahuštěná a neplní správně tepelně izolační funkci, či jsou zde závady na provedení parozábran či difuzních folií jejichž vlivem dochází k vlhnutí minerální vaty a neplnění její tepelně izolační funkce. Protože se zde jedná o chybnou a nedbalou aplikaci, lze problémy očekávat na všech kritických detailech střešního pláště dokonce i tam kde se v současnosti vlhnutí interieru ještě neprojevuje. Vhodným ukazatelem tvorby tepelných mostů by byly snímky infrakamerou, nicméně prozatím bych navrhoval následující způsob odstranění problému.

*Tvorba tepelných mostů vlivem  
nesprávné aplikace tepelných izolací v místě pozednic – zřejmý nátěr po předchozí kondenzaci*

V místě pozednic okolo celého RD skrýt shora střešní krytinu, odlaťovat, skrýt podstřešní difuzní folii a kolem celého půdorysu v těchto kritických detailech provést doplnění minerální vaty. Stávající vatu doporučuji zcela odstranit a nahradit novou, lze předpokládat její zvlhnutí a vysychání za optimálních podmínek může trvat i několik let.

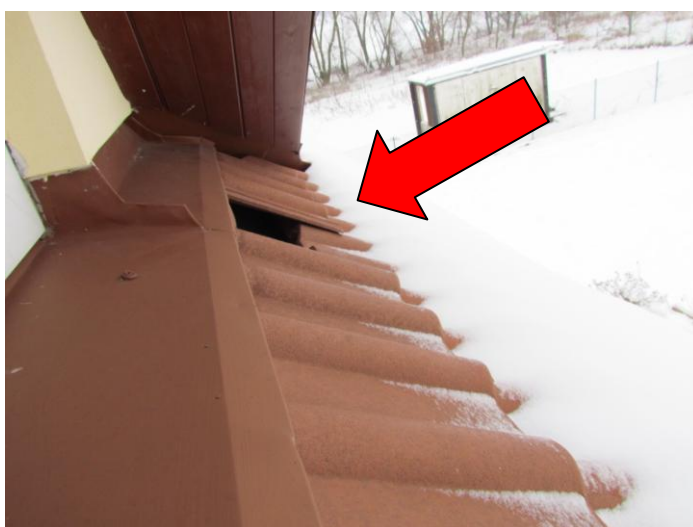
*Sjíždějící krytina na styku se zdivem,  
špatné kotvení po provedeném přIREZU závěsů*

Provedení střešní krytiny a klempířských konstrukcí hodnotím jako jeden z nejslabších článků celého objektu RD. Je zřejmé velké množství závad. Je nezbytné povolát schopného pokrývače, aby celou konstrukci střechy prošel a opravil. Pozornost je potřeba věnovat zejména ukotvení všech řezaných střešních tašek na nárožích, úžlabích a na styku se zdivem arkýřů, neboť právě zde je zřejmé pochybení původní prováděcí firmy. Střešní tašky nebyly kotveny či vyvěšovány, nýbrž lepeny silikonem, což je z dlouhodobějšího pohledu a zajištění funkčnosti a přídržnosti krytiny zcela nepřijatelný způsob provedení.

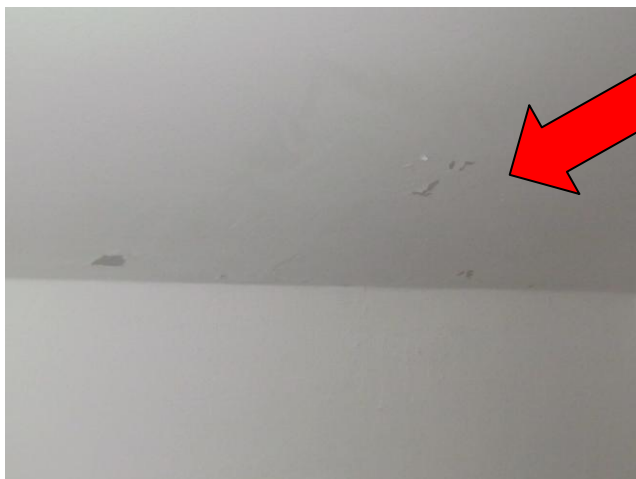
*Stopy po kondenzaci vlivem nesprávně aplikované minerální vaty ve střešním plášti v kritickém detailu okolo pozednic*

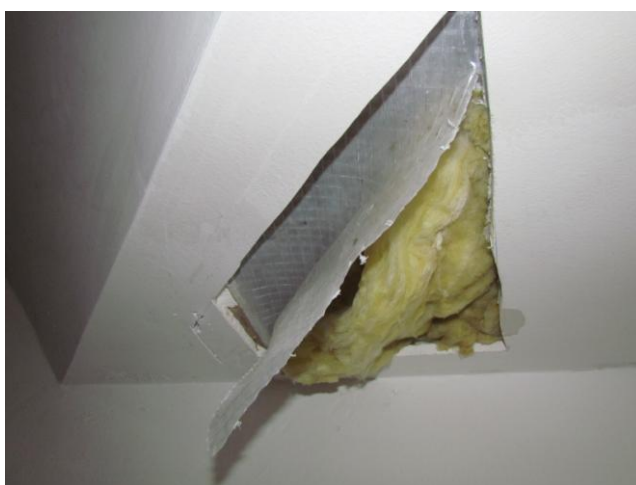
*Provedení sondy do střešního pláště na styku se štítovým zdívem arkýřů. Bylo zjištěno použití izolace v tl. dle návrhu PD. Byla shledána nesprávná aplikace na styku se zdívem, kde vzniká až 50 mm široká mezera bez izolantu – tepelný most. Rovněž byly zjištěny nedostatky v provedení difuzních folií v detailech. Použití parozábran na vnitřním líci střešního pláště je v pořádku, přelepení spojů jednotlivých pásů či na prostupech instalací nebylo z provedené sondy zřejmé.*

Rovněž bude zcela nezbytné provést zateplení koruny veškerého štítového zdiva (týká se všech arkýřů) EPS F v tl. min. 50 mm a to z důvodu zamezení komínovému efektu typického pro zdivo typu THERM, kdy naakumulované teplo do zdiva uniká příčným děrováním z objektu ven.

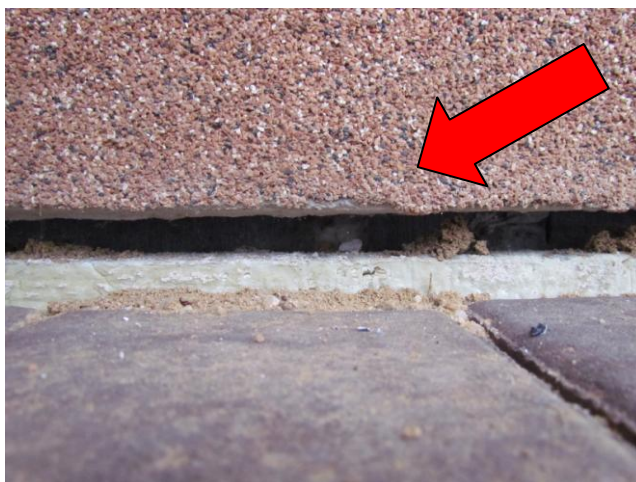
Z čeho je však nutné prováděcí firmu vinit je způsob provedení tepelně izolační obálky objektu. Jsou zcela zjevné nedostatky v provedení zateplení základových konstrukcí, kdy jednak nebyla dodržena navržená tl. izolantu a jednak je zcela zjevná mezi jednotlivými na sebe navazujícími vrstvami a to až v tl. několika cm. Zde dochází k výrazným tepelným mostům je nutné provést opravu stávajícího nevyhovujícího stavu v souladu s návrhem PD.

*Několika centimetrová mezera mezi jednotlivými deskami EPS perimetr v zateplení základových pásů a soklu RD –tepelný most. V opravě postupovat dle popisu v textové části. Zjištění tl. 30 mm u zateplení základových pásů v rozporu s návrhem PD*

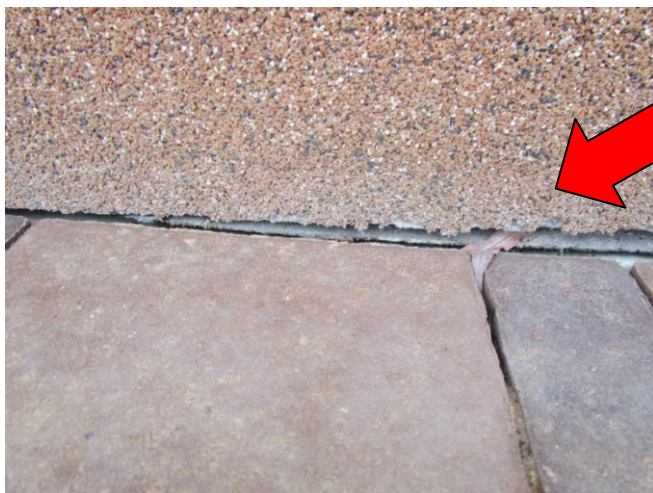
Zjevné pochybení však bylo shledáno v provedení zpevněných ploch s ohledem na výškovou kótu vodorovných hydroizolací. Není přípustné tyto na jejich horním líci výškově lícovat s vodorovnou hydroizolací a ponechávat je na jejich přímém styku bez dalšího dořešení tohoto detailu. Vhodným způsobem ošetření tohoto detailu je správné provedení nopových folií v šíři role 500 s jejich ukončením odvětrávací lištou nad UT a vodorovnou hydroizolací.

Vodorovné hydroizolace v úrovni vrchního líce zpevněných ploch, hrozí pronikání vlhkosti do objektu. Doporučuji provedení svislých hydroizolací nopovými foliemi dle popisu v textu

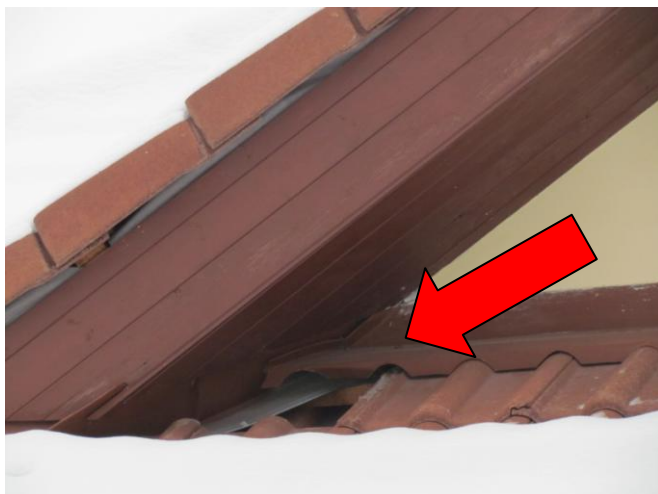
Vadné kotvení krytiny v detailech na styku s oplechováním a štítovým zdívem arkýřů, dochází ke sjíždění krytiny

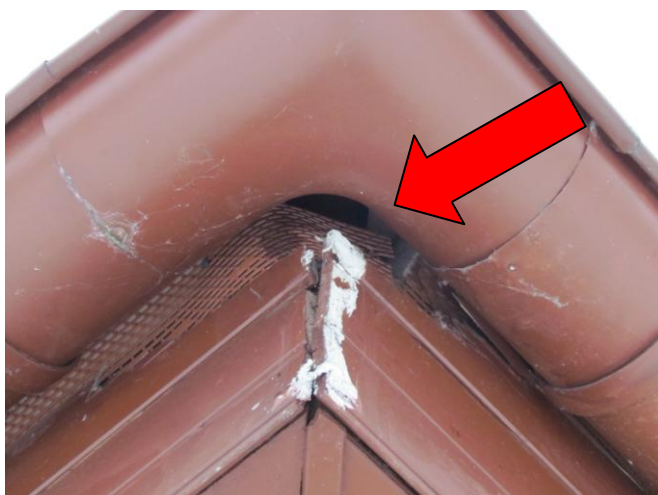
Součástí kontroly pokládky krytiny by měla být i kontrola a s tím související oprava v provedení okapnic, kdy jsou zejména na nárožích zjevné nedostatky a závady v jejich provedení, více ve fotogalerii.

Vadné provedení okapnic a větracích pásů střešního pláště. Vlivem chybně provedených okapnic dochází k zatékání do konstrukce palubkového podhledu a jeho degradaci – stav po 4 letech stáří objektu.

Zároveň s opravou těchto detailů doporučuji provést kontrolu a opravy v provedení okapnic, kde byly rovněž shledány závady.

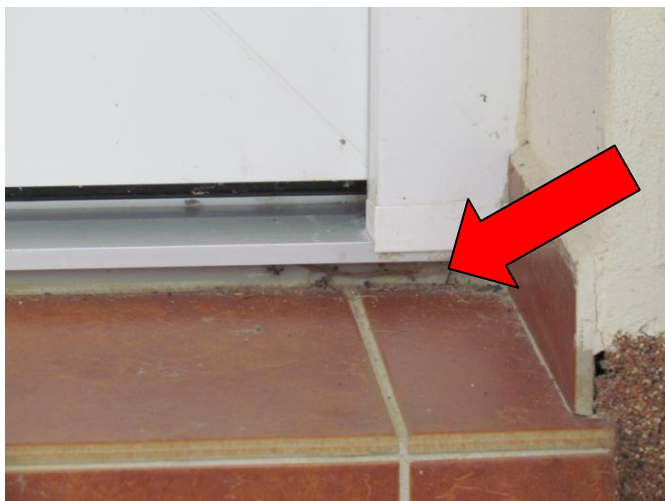
*Tepelný most pod prahem vstupních dveří*

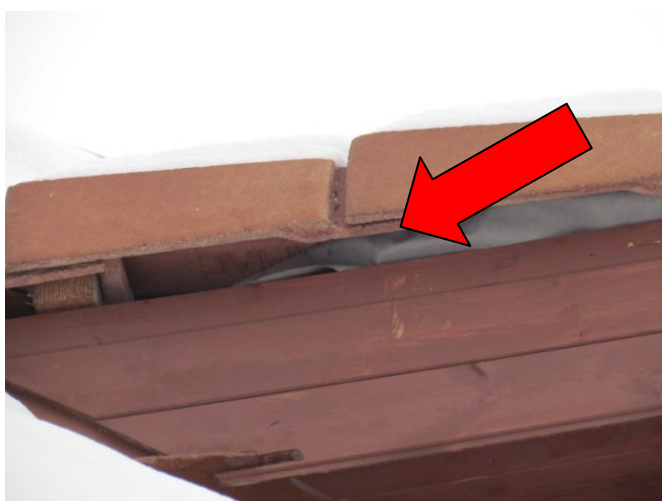
*Vadné ukončení difuzních folií, obdobné závady se dají předpokládat i v provedení v ploše, hrozí zatékání kondenzátu do tepelných izolací*

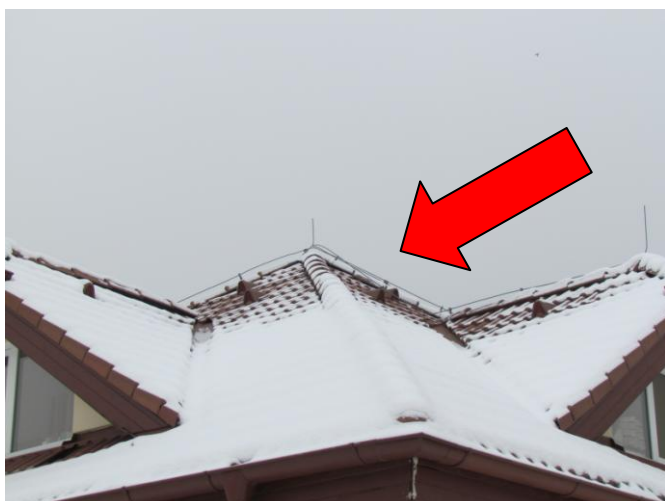
*Odtátý sníh na střešním pláště značí tepelné ztráty, v tomto případě na provedení zateplení rovné části podhledů v podkroví. Doporučuji provedení kontroly provedení zateplení v rámci oprav střešního pláště a izolací okolo pozednic.*

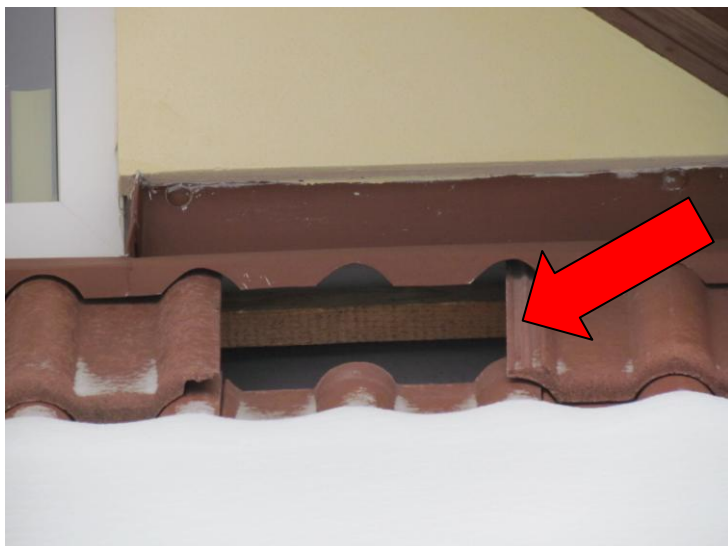
na přířezu ve styku se štítovým zdívem arkýřů

*Další příklad vadného kotvení krytiny*

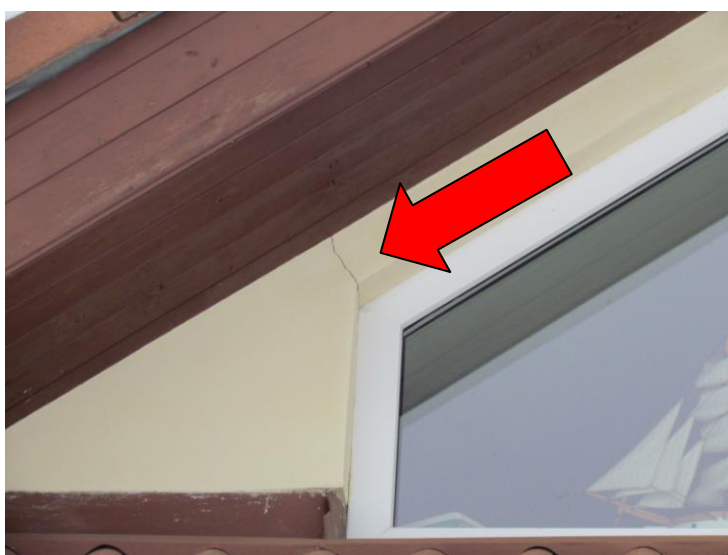
Prasklina v nejužším místě překladu  
patrně vlivem nesprávného nadimenzování či uložení výztuže, nicméně nepředpokládám další  
zhoršování stávajícího stavu

*Prasklina v nejužším místě překladu*
