STAVEBNÍ INSPEKCE OBJEKTU

XXXXXXXXXXXX

Stach.cz stavby, s.r.o.
Ladislav Stach, ČKAIT 0201706

Účel : Koupě nemovitosti

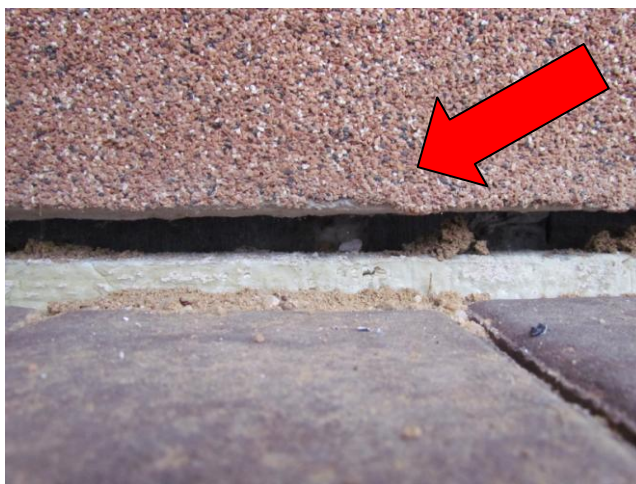
Z čeho je však nutné prováděcí firmu vinit je způsob provedení tepelně izolační obálky objektu. Jsou zcela zjevné nedostatky v provedení zateplení základových konstrukcí, kdy jednak nebyla dodržena navržená tl. izolantu a jednak je zcela zjevná mezi jednotlivými na sebe navazujícími vrstvami a to až v tl. několika cm. Zde dochází k výrazným tepelným mostům je nutné provést opravu stávajícího nevyhovujícího stavu v souladu s návrhem PD.

Několika centimetrová mezera mezi jednotlivými deskami EPS perimetr v zateplení základových pásů a soklu RD –tepelný most. V opravě postupovat dle popisu v textové části. Zjištění tl. 30 mm u zateplení základových pásů v rozporu s návrhem PD

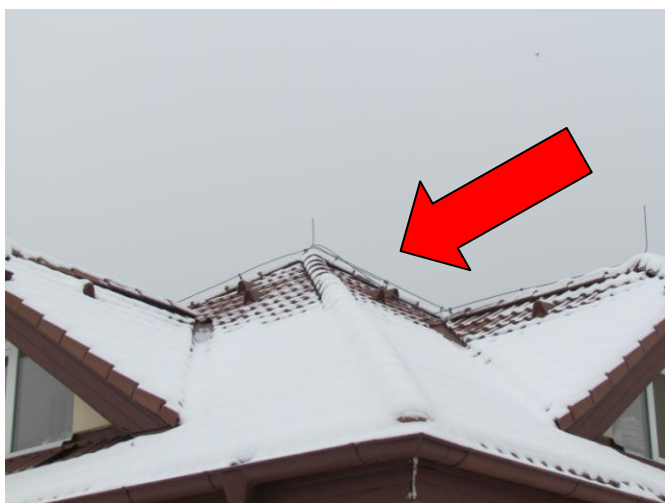
Odtátý sníh na střešním pláště značí tepelné ztráty, v tomto případě na provedení zateplení rovné části podhledů v podkroví. Doporučuji provedení kontroly provedení zateplení v rámci oprav střešního pláště a izolací okolo pozednic.
