STAVEBNÍ INSPEKCE OBJEKTU

XXXXXXXXXXXX

Stach.cz stavby, s.r.o.
Ladislav Stach, ČKAIT 0201706

Účel : Koupě nemovitosti

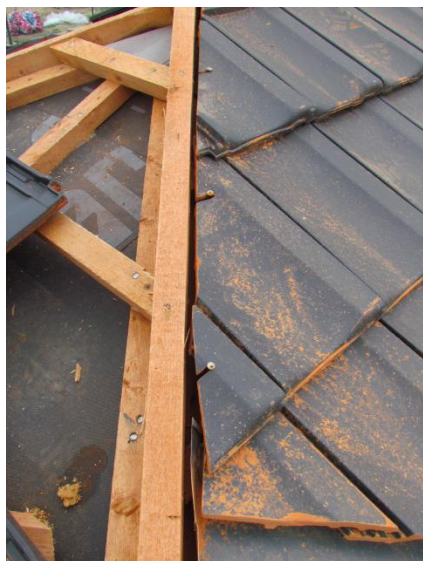
Jako příklad správného kotvení přirezávané krytiny přikládám např. tuto fotografii, ze které je zřejmé jak přirezávanou krytinu správně vyvěšovat na kotevní hřeby.
